## 第6章 下二重堀地区計画

### 1. 地区の特徴と条件

阿津賀志山防塁下二重堀地区は、町の南端を流れる阿武隈川氾濫原の痕跡である滝川と支流の滑川が合流する地点から谷部を挟んで、やや北に上がった東岸段丘縁辺に造営されている。防塁がこうした谷部を意識して造営されているのは明らかであり、自然地形を巧みに取り入れながら防衛ラインを形成していたものと思われる。

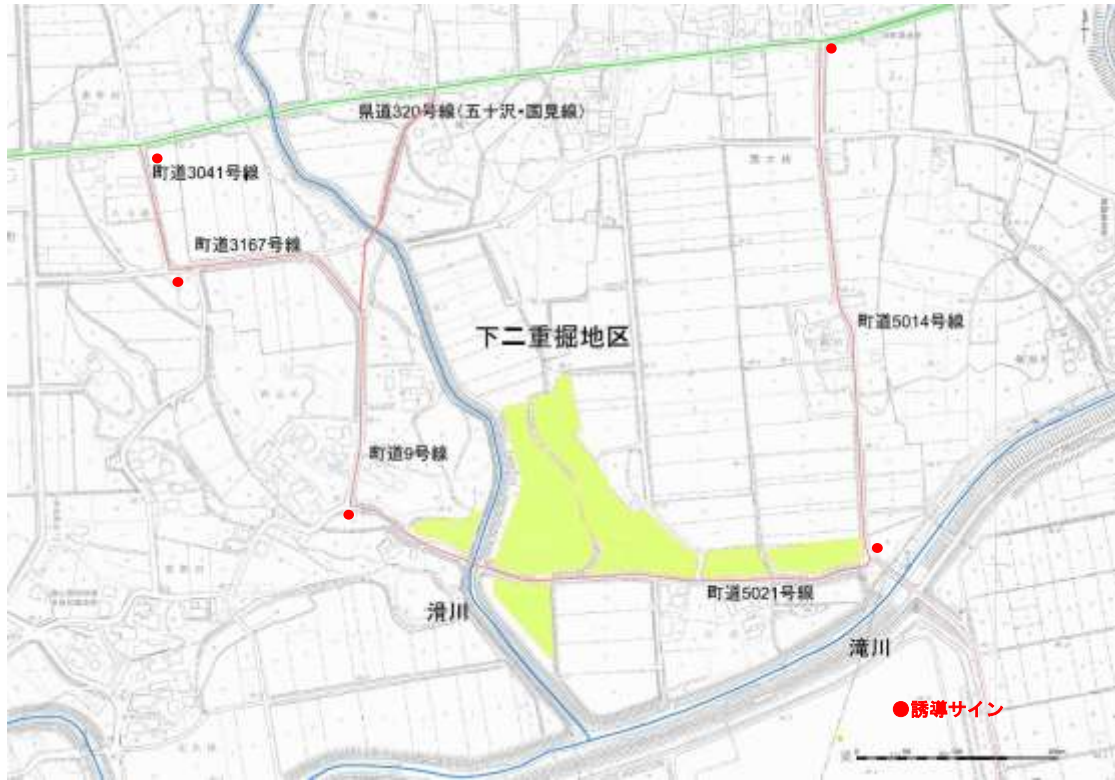
■ 阿津賀志山防壘下二重掘地区への利用動線

一般県道五十沢・国見線（県道320号線から下二重堀地区に至る誘導サインは現在2系統6か所に設置されている。

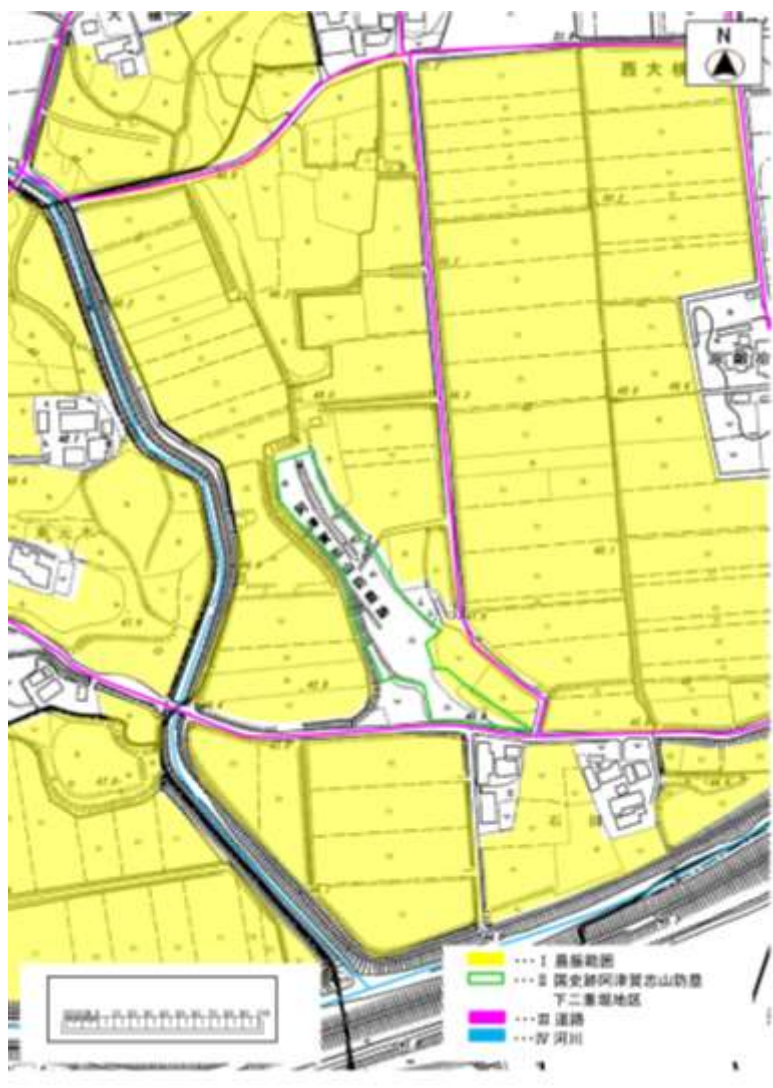
土地利用区域	土地利用と現況	所有区分と関連法規
I 区 ※防塁周辺のみ	水田・転作(ハス育成)、畑地 畔農道・雑種地 一部建築物	民有地 「農振法」「農地法」 「都市計画法」
II 区	国史跡阿津賀志山防塁下二重堀地区	公有地(国有地)・一部民有地 「農振法」「農地法」 「文化財保護法」「都市計画法」
III・IV区	道路敷 河川敷:支線滝川・支線滑川 その他農業用水路敷・農道 橋梁(5021-1号橋)	公有地・民有地 「道路法」「河川法」 「水防法」「都市計画法」

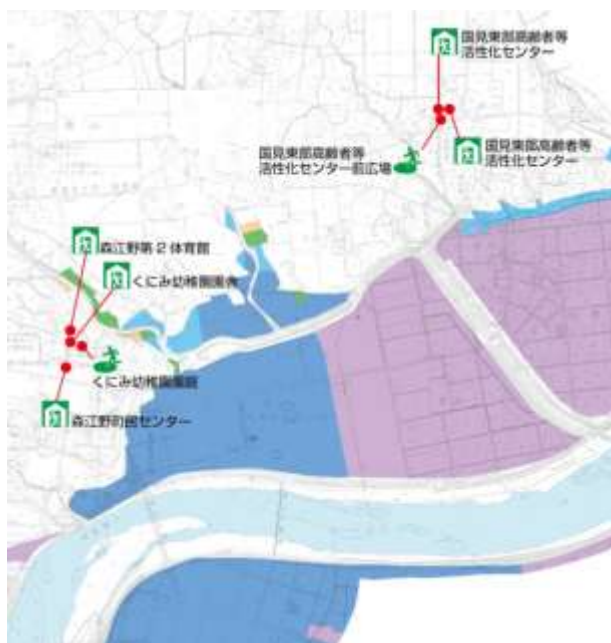
国見町防災マップ H28 年 1 月より

平成 29 年度に公開された阿武隈川周辺での氾濫浸水等のリスクとして、本整備計画対象地は 3m 未満の浸水が予想されており、加えて 3 日間未満の浸水継続が想定されている。なお氾濫等警報が発せられた時の避難場所は、「国見東部高齢者等活性化センター前広場」となっている。

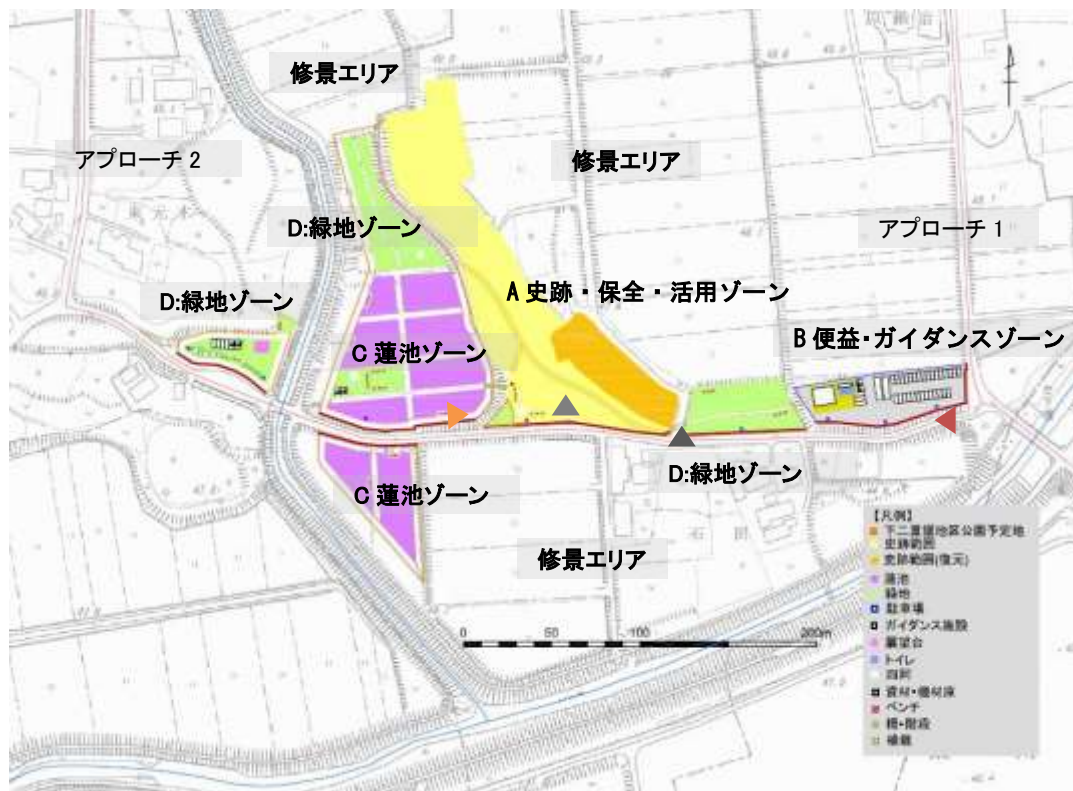
整備計画地域に史跡指定地の保全と活用を最優先課題として、以下のゾーンを設定する。

ゾーン	内容	機能・施設
A:史跡保全・活用ゾーン	防塁および遺構復元。 史跡見学開始箇所にエントランスを設ける。	エントランス（史跡の解説板） 遺構表示（サイン等） 管理機能：排水設備
B:便益・ガイダンスゾーン	ガイダンスシェルターを設け、史跡について解説を行う。利用者の便を図る駐車場等の設置。史跡および蓮池等の維持管理のための倉庫等の設置。	便益機能：ガイダンスシェルター・水飲み場・休憩機能・利用者トイレ・利用者駐車場・駐輪場・（物販機能） 管理機能：照明・維持管理用倉庫・管理者駐車場
C:蓮池ゾーン	中尊寺蓮の遺伝子を持つ蓮の鑑賞・育成ゾーン（現状の水田区割りを利用） エントランスを設ける。	エントランス（蓮池の解説板） 便益機能：園路・植栽・ベンチ等 管理機能：水門・水路・管理用通路
D:緑地ゾーン	防塁までのアプローチ散策路の設置。利用者の史跡・蓮池見学および憩いの場所として利用。史跡及び阿津賀志山などを眺望できる展望施設などを設置。残土盛土除去後の緑地（花壇園地）	便益機能：展望施設・園路・植栽・ベンチ・四阿・手洗い場・身障者用駐車場（必要最低限） 管理機能：管理用通路（エントランス）

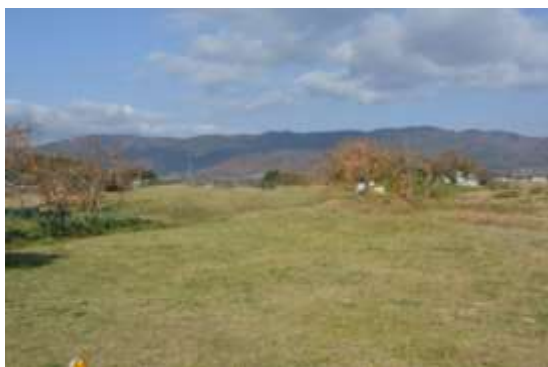
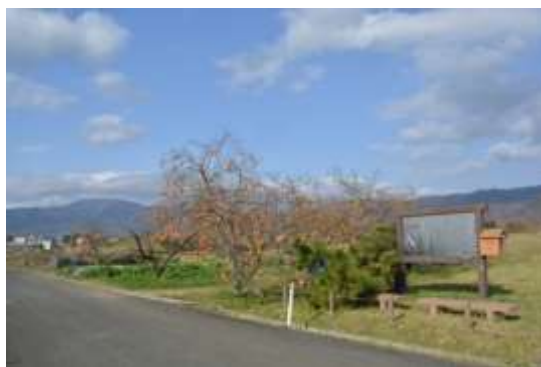
史跡界表示は町道に面した一部に行われているものの、地区の史跡全体にわたる表示はない。『国指定史跡阿津賀志山防塁保存管理計画報告書』（平成6年）にも、指定地C地区として、指定範囲の明示が対応課題としてあげられており、今後管理区分を明確にし不用意な車両等の進入を避けるため、史跡界表示を全体に行う。

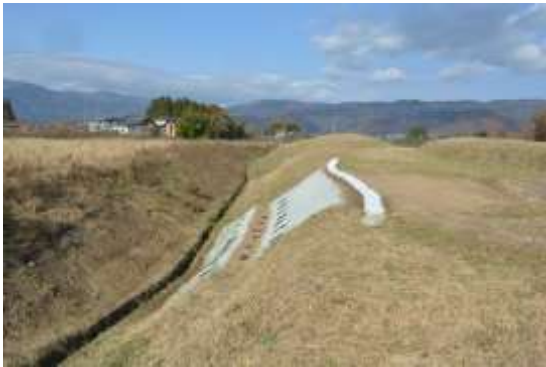
中央部西側法面 平成 28 年 10 月修復作業

史跡および周辺の集排水状況の把握は、遺構保護にあたって十分調査を行うことが必要である。本史跡は谷地に面した段丘の縁辺に造営され、降雨による多量の表流水、浸透水が決まった箇所に集中して流れると遺構面の崩落等の危険性が高まり、実際に平成 27 年の集中豪雨によって本史跡中央部西側法面の一部が崩壊し、修復作業も行われている。このことから史跡および周辺の集排水を適切に行うことが不可欠でありその方法と課題について検討する。

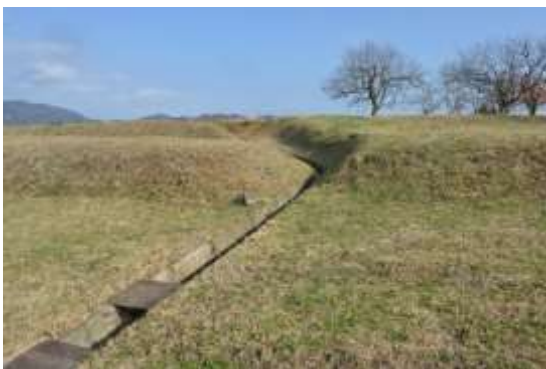
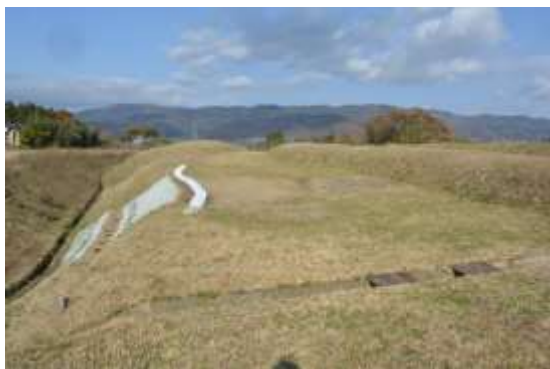
史跡内および周辺の排水溝

現状での排水は、史跡中央部を横断する U 字溝の開渠に表流水が集中する構造となっており、溝状の掘形に碎石を充填して被覆土を施した暗渠排水のほか、浸透水を集水する多孔性の透水管等を埋設した暗渠排水などは行っていない。最大降雨時に史跡で排水しなければならない水量とそのための排水施設の規模等を検討し、防塁を可能な限り保全できる方法を選択することが重要となる。現在すでにある U 字溝の活用と、必要に応じ防塁堀上面に堆積した覆土部分を利用した排水施設の設置とその上を覆う表土層を浸透性に優れた土壤に置き換えるといった方法も併せて検討することとする。また開渠となっている U 字溝に透水管を設置し開渠を砂利で埋め戻すといった方法も考えられ、人工物を目立たせないよう防塁外観に配慮することも重要である。

史跡内の排水施設を最小限に抑え防塁の保全を行うためには、周辺からの史跡内への雨水・排水等の流れ込みを防ぐことも必要である。既存の用排水系統を整理し、農業水利、排水の放流先等の状況を踏まえた設計が必要となる。

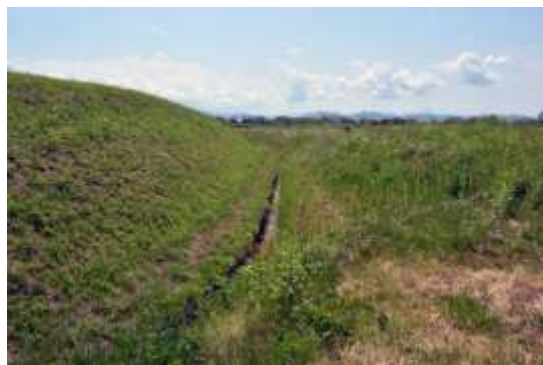
防塁西水路を挟んだ残土盛土

防塁西側の隣接する区域に残土盛土があり防塁への景観阻害要素となっている。この残土を取り除き、空地を草本類による花壇などを形成して、修景効果を高めるものとする。これによりハスの開花期以外の季節での景観の向上も図る。

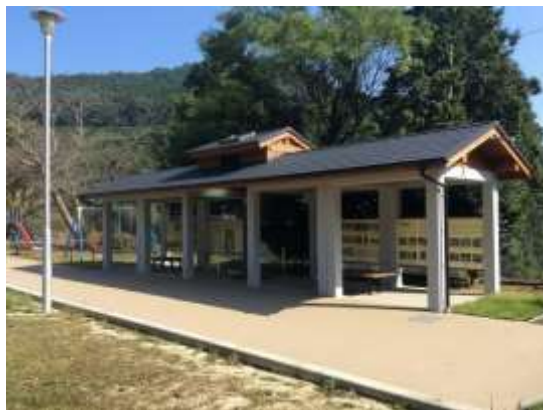
利用最大人数を学校児童1クラス（25名）と引率者30名程度と想定し、施設面積は60㎡程度で計画する。関連設備としては、防塁や蓮について説明する解説板や案内板、解説映像投影のためのスクリーン、必要に応じ設置できるパイプイス等を検討する。

イメージ 熊本市国指定史跡池辺寺跡展示シェルター

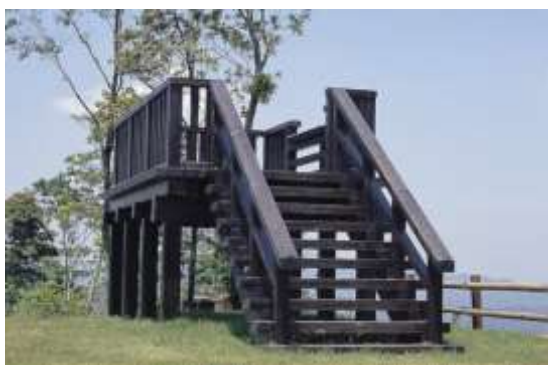
史跡下二重堀地区全体を概観できるものとし、併せて防塁が滑川・滝川に接する谷部と台地部に立地し、阿津賀志山まで延長することを見学者が実感できることを目的とする。設置予定地は、現谷部との地盤比高差が 5m の西側緑地ゾーンを検討している。10 名程度までの小グループの同時の眺望が可能な面積を確保する。本史跡においては物見やぐらに類する遺構の存在は確認されていない。そのため展望施設のデザインを検討する際は、時代考証を要しないものか、中世・古代関連遺構ないし絵図などから類推して検討する必要がある。関連設備として解説板の設置を検討する。

イメージ 展望施設 (大分県杵築市)

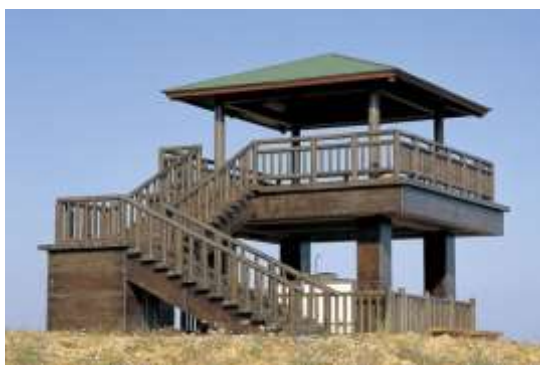
展望施設 (宮崎県東諸県郡国富町)

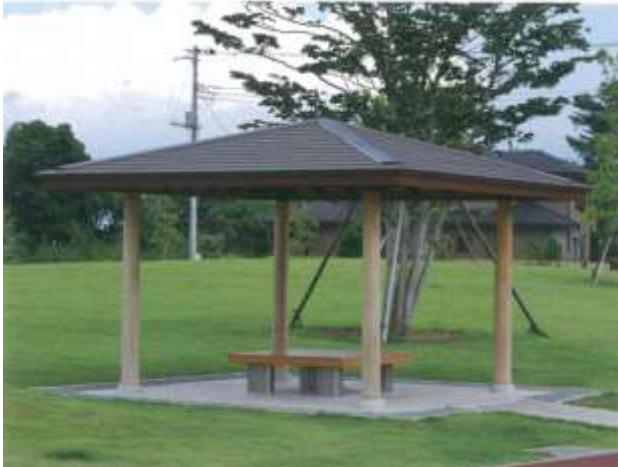
四阿は 4×4m 又は 5×5m の大きさに園内緑地ゾーンに 3 箇所の設置を検討する。

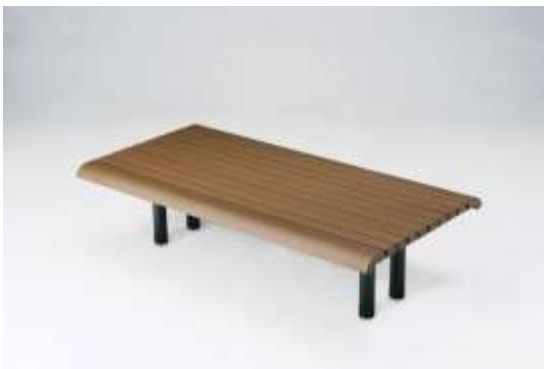
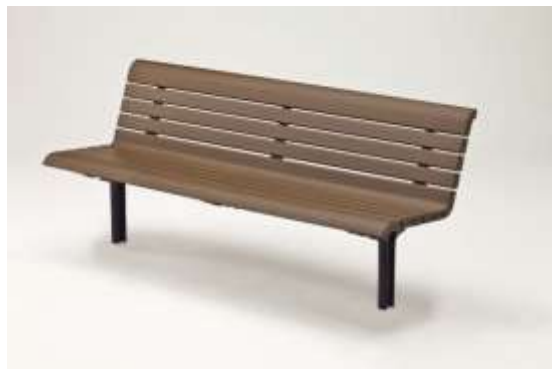
ベンチは緑地及び園路脇に1.5×0.8mサイズの背もたれのないタイプまたは一部1.8×0.5mサイズの背もたれのあるタイプの設置を検討する。

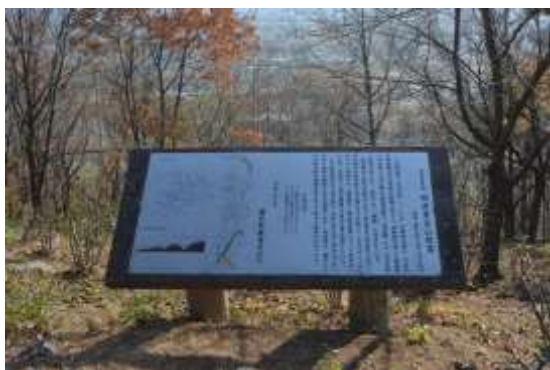
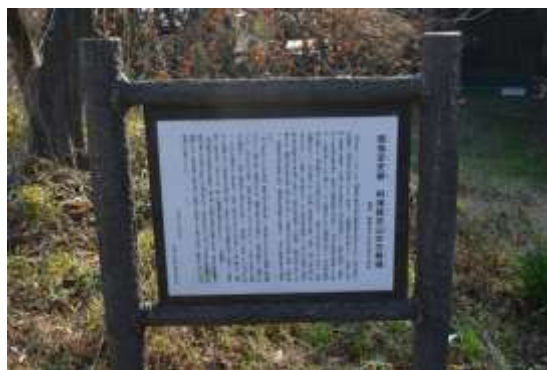
阿津賀志山に設置される解説板

史跡の解説および背景事項はガイダンス施設内の解説・案内板によるものとする。音声や画像などを提供するクロスメディア型解説の検討とは別に、計画史跡等の主要な出入口には、眺望・通行の妨げにならない位置に総合案内板を設置する。園路の分岐箇所あるいは広場等に、部分案内板を設置して、来訪者が自分の位置、周辺の状況、目指す地点、施設等の位置が確認できるようにする。案内板は相互間で十分な関連性を持ち、意匠的にも統一のとれたものとする。子供の背丈及び車椅子の高さ、光の反射方向を考慮して高さ、角度等の仕様を決定する。自由動線を基本とするが施設方向標示なども設置する。その他、史跡界表示・注意・禁止・告示・危険予防等の事項を記した認知のための案内板も適宜設置する。また史跡全体の解説計画との統一感も今後の課題である。

リート、石、ステンレス、鋳物等の素材が使用され、「板面」は磁器板、ホーロー、ステンレス、アルミ等の金属板等の素材が使われることが多い。その他、木材や陶板を使用する場合も考えられるが、寒冷地には向かないものが多い。」と記載されており、素材として「石」ないし「金属」によるものが適切とされている。また本史跡における解説板は、紫外線劣化（耐光性）や汚れ防止（耐汚性）が高く、多色による解説が必要であるため、盤面の保護被膜を強化した印刷方法を検討する。

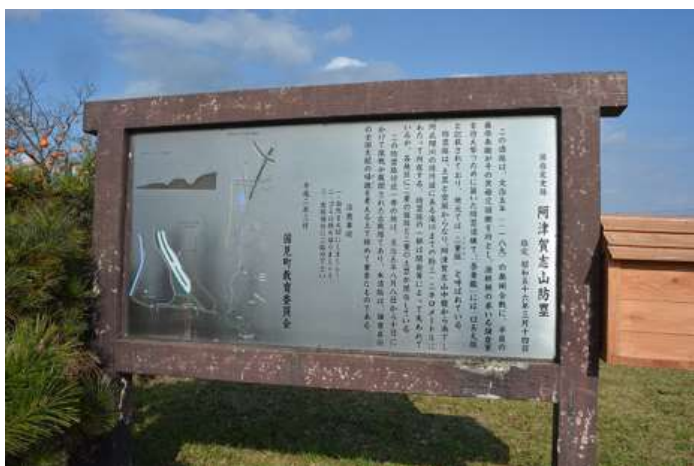
解説内容(史跡名称・指定年月日) 建立；  
平成2年3月 教育委員会

注意事項・防塁全体の位置図・防塁断面図・下二重堀図など
